INFORME DE ENSAYO DE ESTANQUEIDAD AL AGUA EN MEMBRANA

Orden de Trabajo N°	60071
Cotización N°	22515 con fecha 27 de abril de 2022
Orden de compra N°	Pago Anticipado
Muestra	Membrana impermeabilizante Aqualay
Ensayos	Determinación de la estanqueidad al agua.

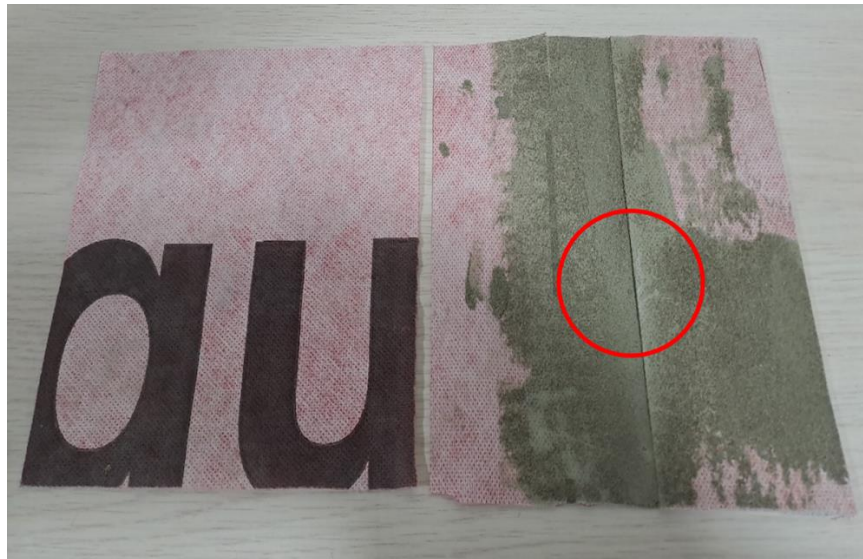
El ensayo se realizó con la finalidad de establecer la estanqueidad al agua en la zona de traslapo de las membranas. La preparación de las probetas fue realizada por personal del solicitante.

Figura 1 - Detalle de traslapo de membranas y zona de ensayo

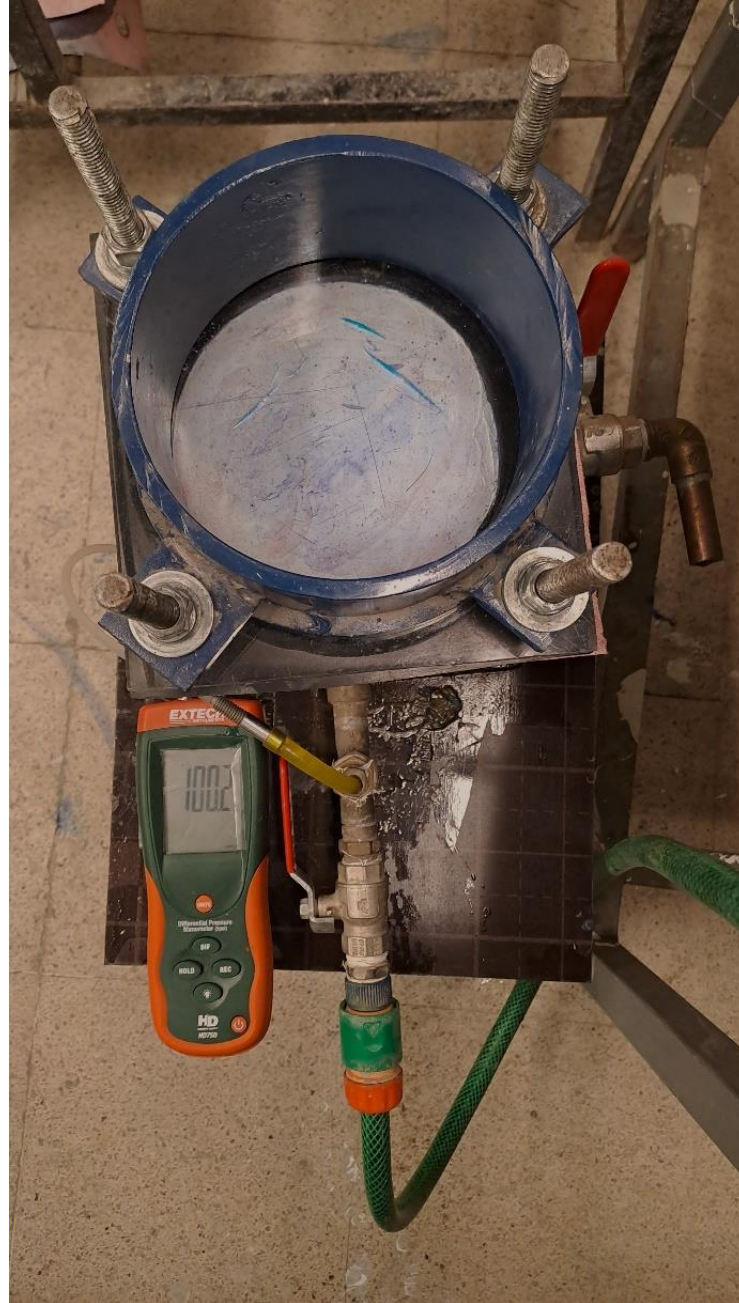
Figura A1 - Detalle del ensayo después de 24 horas de exposición

Probeta Nº	Presión (m de h ₂ O)	Tiempo de exposición (Horas)	Área de ensayo (cm ²)	Expresión de resultados		Observaciones
				Penetración de agua	Perdida de presión (%)	
A	1	24	176,7	No	0	No se observan cambios en indicador de presencia de humedad (talco+ azul de metileno), ni pérdidas significativas en la presión de agua.
B	1	24	176,7	No	0	No se observan cambios en indicador de presencia de humedad (talco+ azul de metileno), ni pérdidas significativas en la presión de agua.
C	1	24	176,7	No	0	No se observan cambios en indicador de presencia de humedad (talco+ azul de metileno), ni pérdidas significativas en la presión de agua.
